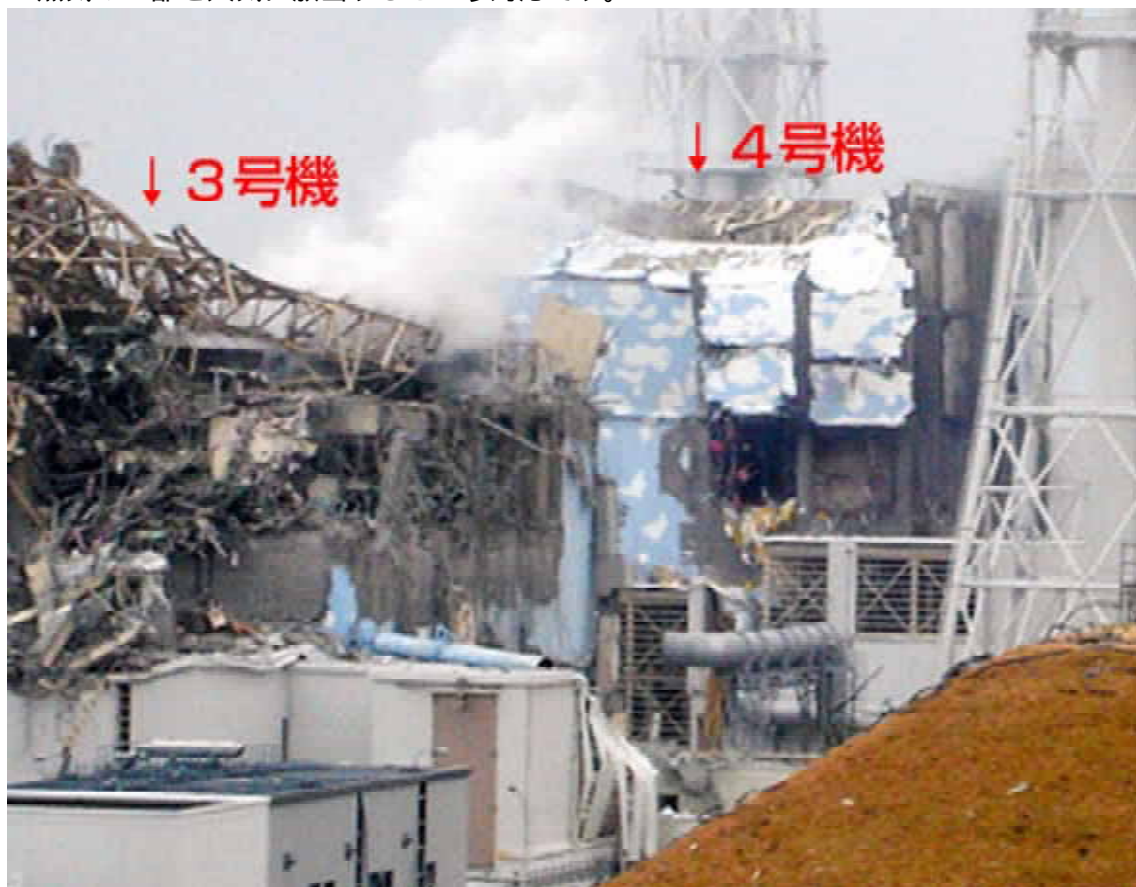
蒸気の一部を大気に放出するという対応です。
